De: DEKRA VISTORIAS E SERVICOS LTDA

Para: IVATUBA PREFEITURA

**LAUDO:** 626867**Data de Cadastro:** 03/08/2021

| <b>Veículo:</b> | <b>AGRALE/ MPOLO SENIOR GVO</b> | <b>Placa:</b> | AIM-2251 |

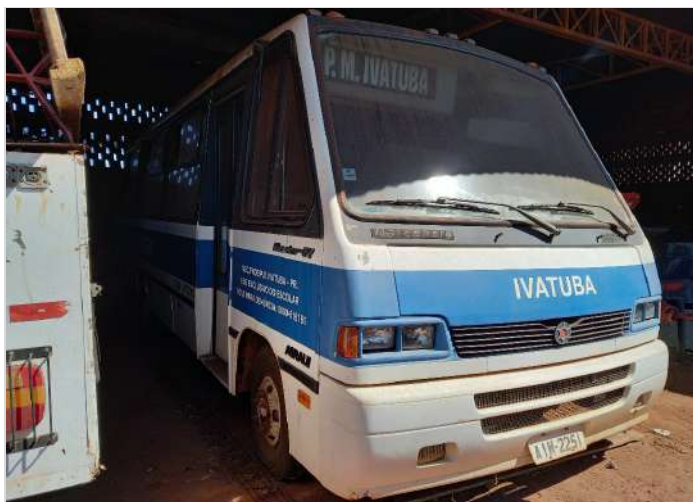
DIANTEIRAC/ LATERAL DIREITA

Observações: 1 BANCO FALTANDO ASSENTO, VEÍCULO SEM BATERIA, AVARIAS: LANTERNAS TRASEIRAS QUEBRADAS, SETAS DIANTEIRAS QUEBRADAS, QUEBRADOS NO PARACHOQUE TRASEIRO E PAINEL TRASEIRO, PLACA DIANTEIRA SEM TARGETA DO MUNICÍPIO. NADA CONSTA PARA HISTÓRICO DE ROUBO E FURTO.

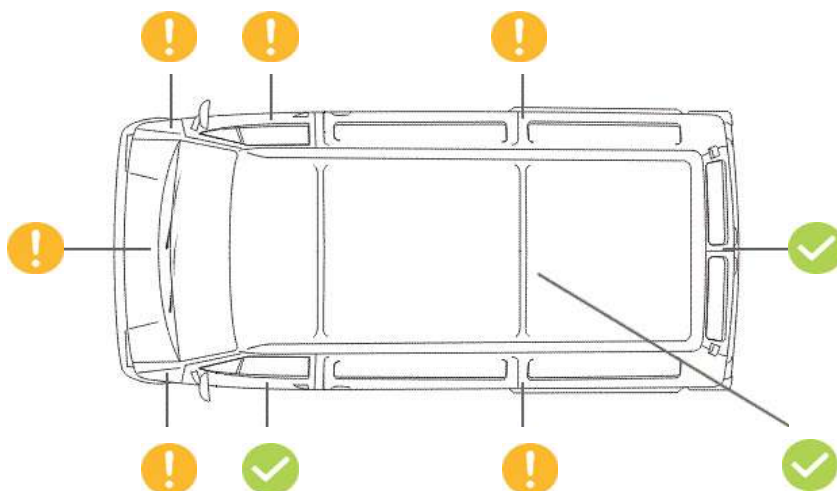
### TESTE DE ESPESSURA DE PINTURA - COMPONENTES EXTERNOS

PINTURA

MAIS DO QUE 50% DAS PEÇAS EM AMARELO OU VERMELHO
