De: DEKRA VISTORIAS E SERVICOS LTDA

Para: IVATUBA PREFEITURA

**LAUDO:****627059****Data de Cadastro:** 03/08/2021

| <b>Veículo:</b> | <b>GM/ CORSA GLS</b> | <b>Placa:</b> | JFV-4467 |

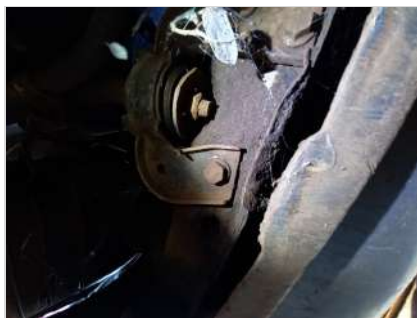
### PAINEL DIANTEIRO AMASSADO

| PAINEL DIANTEIRO | AMASSADO |

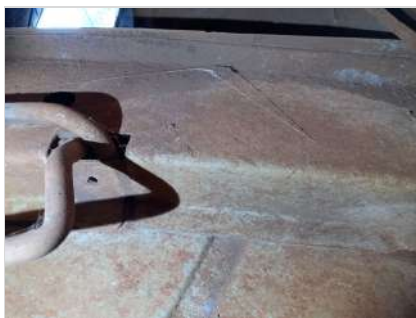
| OBSERVAÇÃO | LONGARINA TRASEIRA ESQUERDA COM PEQUENO AMASSADO |
