De: DEKRA VISTORIAS E SERVICOS LTDA

Para: IVATUBA PREFEITURA

**LAUDO:****627059****Data de Cadastro:** 03/08/2021

| <b>Veículo:</b> | <b>GM/ CORSA GLS</b> | <b>Placa:</b> | JFV-4467 |

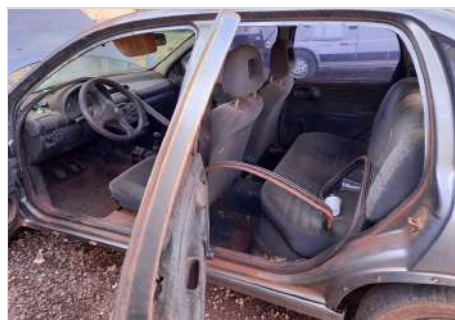
LAT ESQUERDA (BOR. ABAIXADA)

Observações: \*\*\*VIDRO DIANTEIRO ESQUERDO NAO FECHA\*\*\*VEICULO SEM BATERIA IMPOSSIBILITANDO COLETADE ALGUMAS INFORMAÇÕES\*\*3 ACABAMENTOS DAS CAIXAS DE RODAS FALTANDO\*\*\*PARACHOQUE TRASEIRO QUEBRADO\*\*\*4 PNEUS RUINS\*\*\*LOGO DAGRADE FRONTAL FALTANDO\*\*\* NADA CONSTA PARA HISTÓRICO DE ROUBO E FURTO.
